Finalizan las obras de reparación de un ramal próximo a la Variante de Ostiz

En una zona próxima a la zapata de la variante, se había registrado un hundimiento en la calzada debido a la saturación del terreno por las lluvias

Jueves, 06 de junio de 2013

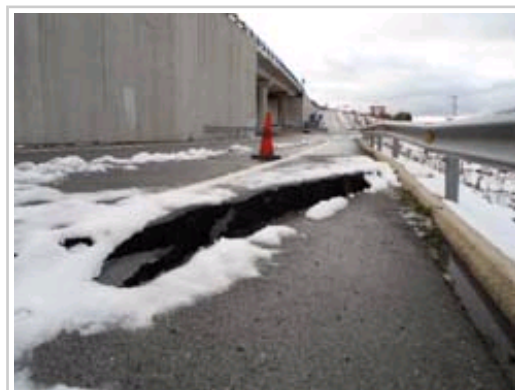
Estado en el que se encontraba la calzada.

Las obras se iniciaron en marzo. Las últimas lluvias han retrasado algo el remate de las obras, puesto que es preciso esperar a que se seque el terreno para proceder al pintado de marcas viales. Concretamente, las obras han comprendido el ramal 7 del enlace de la N-121-A con la NA-411 (A15-Ostiz), en donde se registró el hundimiento de la calzada por saturación de agua en el terreno.

La rotura estaba ubicada a escasos tres metros de la cimentación de los muros que sustentan la N-121-A en la variante de Ostiz, con el peligro de que más lluvias agravasen el problema. Concretamente, el peligro existente era que pudiese verse afectada la zapata del muro de hormigón de la variante, lo que podía tener consecuencias en la seguridad vial. Es por ello que la actuación se tramitó con carácter de emergencia.

Las actuaciones han consistido en la excavación y saneo de toda la zona movida y saturada del terraplén, ejecución de un muro de escollera de pie, ejecución de zanjas drenantes, cuneta revestida de hormigón en el

pie del muro de hormin, reposicin del firme y balizamiento y sealizacin.
